RAPPORT D'ENQUÊTE AÉRONAUTIQUE
A02O0349

MAÎTRISE DIFFICILE DE L'AÉRONEF

de HAVILLAND DHC8-311, C-FACF
EXPLOITÉ PAR JAZZ AIR INC.
À L'AÉROPORT INTERNATIONAL DE
TORONTO / LESTER B. PEARSON (ONTARIO)
LE 24 OCTOBRE 2002

Rapport numéro A02O0349

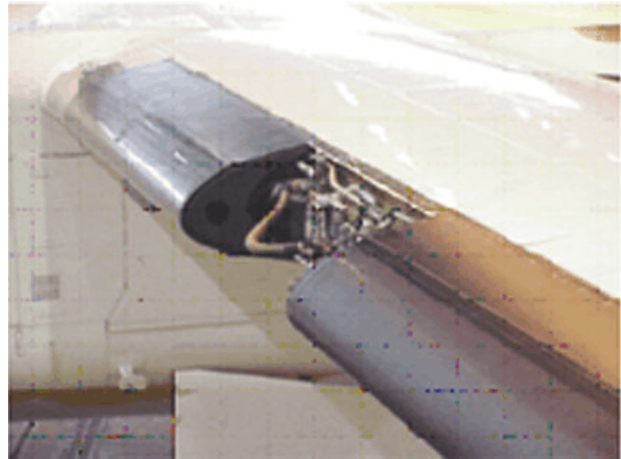
Le de Havilland DHC8 (immatriculation C-FACF, numéro de série 259), exploité par Jazz Air Inc., effectue le vol JZA7956 en partance de Toronto (Ontario) à destination de Windsor Locks (Connecticut) (KBDL), aux États-Unis. L'avion décolle de la piste 06L de l'aéroport international Lester B. Pearson-Toronto (Ontario) à 19 h 50, heure normale de l'Est, pour le vol de nuit prévu selon les règles de vol aux instruments. Pendant la course au décollage, un morceau du bord d'attaque (avec la gaine de dégivrage) long de trois pieds se détache de l'aile gauche. L'équipage de conduite remarque une vibration des commandes de vol pendant la montée initiale après le décollage et décide de retourner à l'aéroport international de Toronto / Lester B. Pearson. Le contrôle de la circulation aérienne reçoit un rapport de débris sur la piste 06L, et on récupère le morceau de bord d'attaque du DHC8. L'avion atterrit sans autre incident sur la piste 06L, des véhicules d'intervention d'urgence étant en attente. En examinant le bord d'attaque, on constate l'absence des 14 vis qui fixent ce dernier à la partie inférieure de l'aile.

Photo 1. Panneau numéro 4 manquant du bord d'attaque gauche

Jazz Air Inc. a ajouté une procédure de maintenance générale (GMP) à la section 1 de son manuel de procédures de maintenance (*Maintenance Procedures Manual*), qui rend obligatoire l'inspection visuelle indépendante de l'installation des bords d'attaque. La GMP n° 14 stipule que :

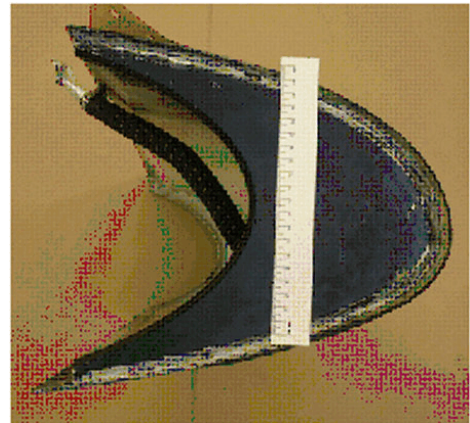
L'équipe du quart de nuit arrive à 19 h 30. Après avoir révisé la documentation de l'avion, elle se rend compte que, même si la tâche 3010/08 porte une signature, les travaux ne sont pas terminés. De plus, il faut aussi faire un point fixe afin de vérifier le fonctionnement de la gaine de dégivrage. Un essai de roulage est également nécessaire afin de terminer de corriger le problème d'orientation du train avant. Un des TEA du quart de nuit (TEA 3) rencontre l'apprenti TEA pour obtenir un rapport d'état sur la tâche 3010/08 lorsque ce dernier revient au hangar pour sa pause repas à 20 h. Il indique que les travaux sur l'aile gauche sont terminés, mais pas ceux sur l'aile droite. Deux TEA de l'équipe du quart de nuit examinent le panneau du bord d'attaque numéro 4 de l'aile droite et repositionnent les vis restantes. On vérifie ensuite le fonctionnement de l'avion, celui-ci est déclaré en bon état de vol, signature à l'appui, et est stationné à l'extérieur du hangar, prêt à être utilisé immédiatement comme avion de remplacement. À ce moment-là, aucune vis n'est en place dans la partie inférieure du bord d'attaque de l'aile gauche, et le produit d'étanchéité n'y est pas appliqué non plus, et les éléments chauffants du bord d'attaque de l'aile droite n'ont pas été vérifiés.

Photo 2. Vue transversale du bord d'attaque de l'aile gauche

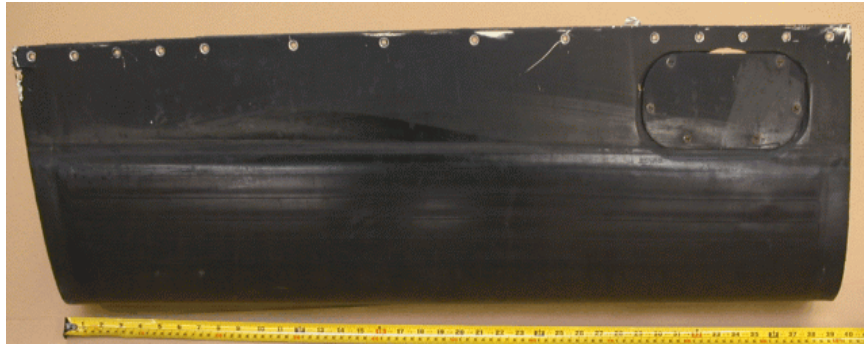
Le panneau numéro 4 du bord d'attaque a une longueur d'environ 38 pouces, et il est en forme de D. Une distance de 11 pouces sépare la rangée supérieure de la rangée inférieure de vis. Le panneau du bord d'attaque est peint en noir, et une gaine de dégivrage pneumatique noire est installée sur son bord d'attaque. La gaine est fixée à la structure de l'aile par 14 vis à tête fraisée de la couleur du laiton, vissées dans la partie supérieure et, par 14 autres vis, dans la partie inférieure. Même s'il y a de la peinture dans la partie renfoncée du bord d'attaque, une assez grande quantité d'aluminium est directement exposée dans la plupart des trous de vis. Aucune des vis qui retiennent les parties du bord d'attaque n'est peinte.

Photo 3. Partie du bord d'attaque de l'aile gauche

Les vis non peintes de la couleur du laiton qui retiennent en place les composants du bord d'attaque contrastent avec la peinture noire et la gaine de dégivrage pneumatique qui se trouve sur les bords d'attaque. Tous les trous des vis de bord d'attaque sont fraisés, et il reste très peu de peinture sur leur épaulement. Le contraste créé par l'aluminium directement exposé de la structure des bords d'attaque ressemble à celui créé par une vis non peinte. Donc, à moins que quelqu'un, TEA ou pilote, cherche spécifiquement les vis, leur absence ne serait pas évidente.
